## I Seminário "Por uma EACH-USP Saudável" compilação de resumos

## I Seminário por uma EACH-USP Saudável

## USO DE IMAGENS DE SATÉLITE PARA IDENTIFICAÇÃO E ANÁLISE DE ÁREAS ATERRADAS NA EACH-USP

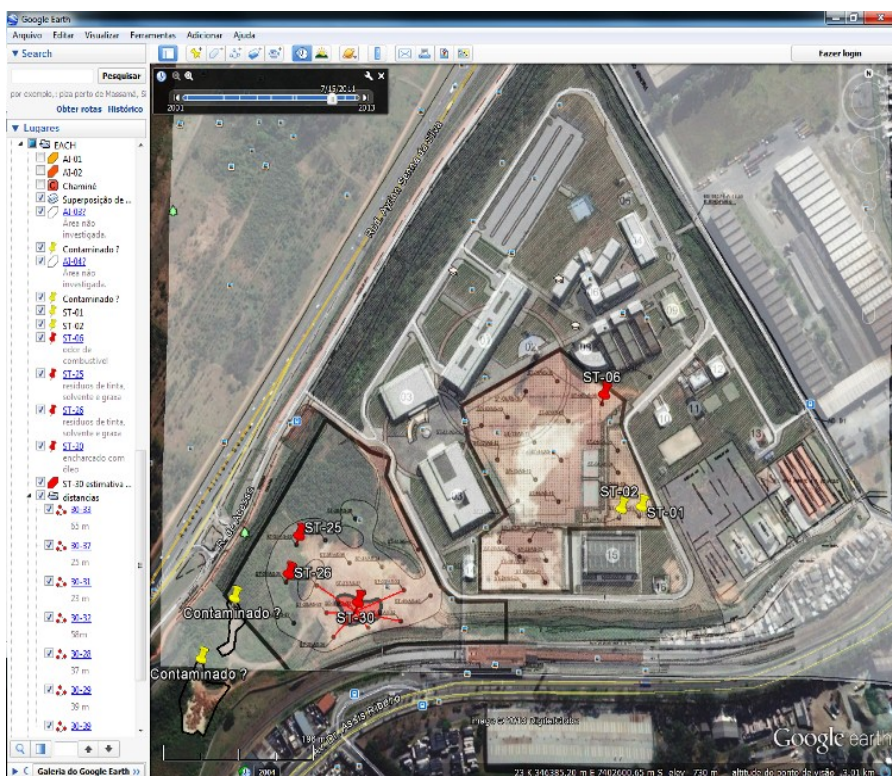
Figura 1. Sobreposição do croqui (mapa) apresentado no relatório Servmar (Figura 2.1.1) e imagem de satélite de 15/07/2011, disponível no Google Earth, campus da EACH, 2013.

Pela análise dos resultados obtidos foi possível verificar na Figura 1 que o ajuste da sobreposição entre o mapa apresentado no relatório (Figura 2.1.1) e as imagens apresentadas no Google Earth foi bastante boa, o que permitiu uma coincidência muito boa dos elementos e pontos de referência no terreno.

Ao ser selecionada a imagem de satélite do sistema Google Earth correspondente à data de 15/07/2011, foi possível verificar, nas Figuras 1 e 2, que a terra e os materiais de origem desconhecida foram depositados na região extremo sudoeste do campus da EACH (conhecida como “depois da chaminé”) e que nesta região do campus não foi realizada nenhuma prospecção, sondagem ou amostragem para verificar se há contaminação no solo, o que indica que está sob suspeita de contaminação e a necessidade de investigação por parte da USP e de fiscalização da CETESB.
