**Parecer Técnico nº 7892058**

**Assunto/Finalidade:** supressão de 739 árvores por conta de obras para ampliação do Instituto Butantan, situado na Av. Vital Brasil, 1500 - Butantã, São Paulo - SP, 05503-900.

## PARECER TÉCNICO

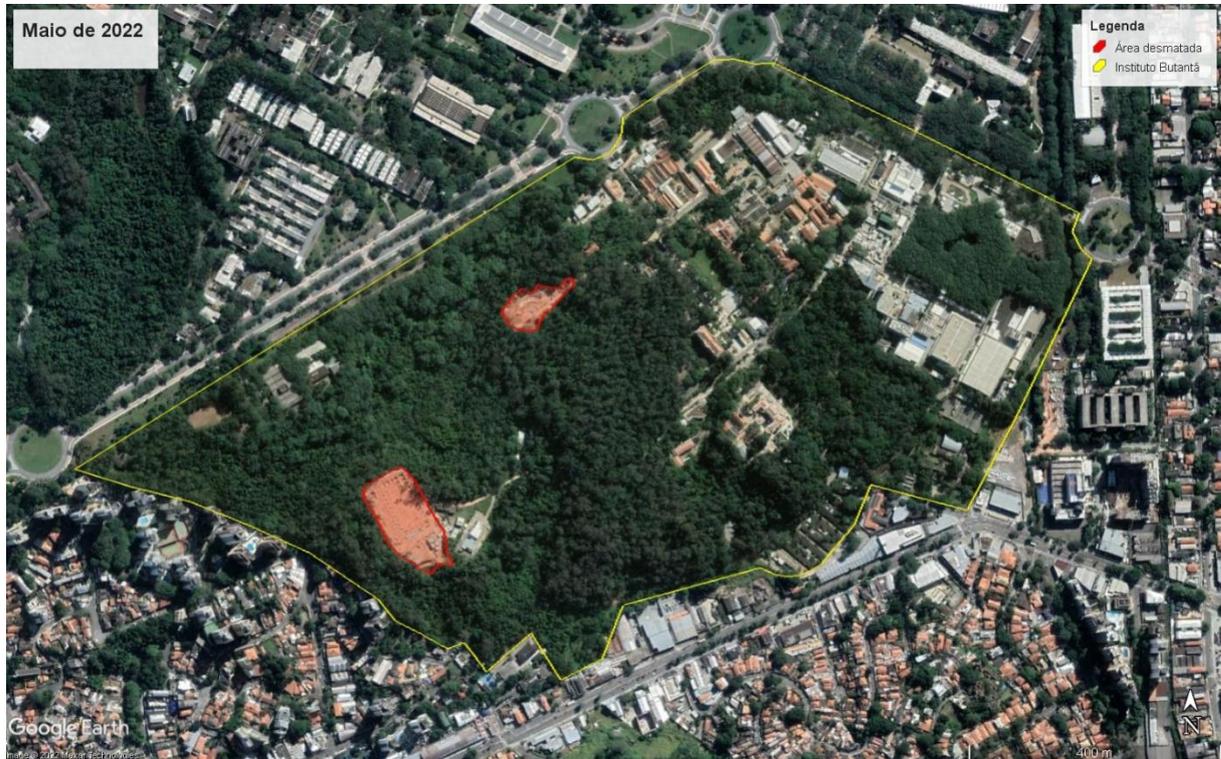
Esses danos têm sido executados em áreas localizadas nas dependências do Instituto Butantan, situado na Av. Vital Brasil, 1500 - Butantã, São Paulo - SP, 05503-900 (Figura 1).

Figura 1. Área localizada nas dependências do Instituto Butantan, situado na Av. Vital Brasil, 1500 - Butantã, São Paulo – SP. Fonte: Google Earth.

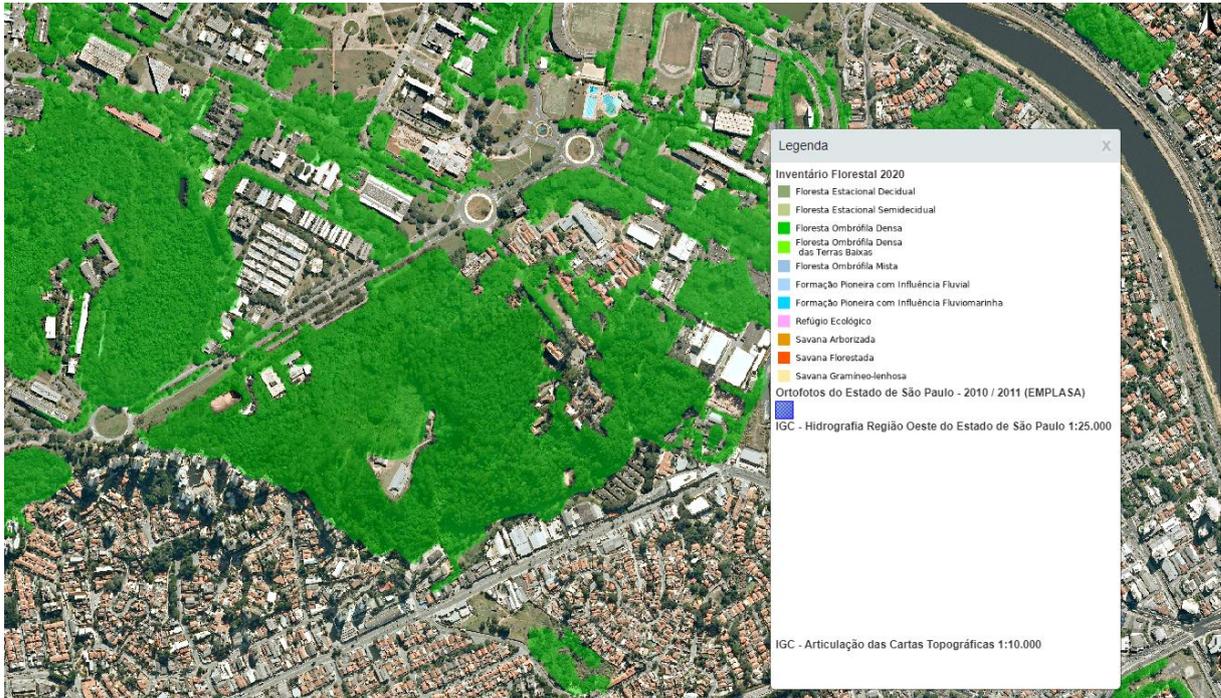
Além disso, a área objeto deste parecer técnico é coberta por vegetação classificada como “Floresta Ombrófila Densa”, bioma Mata Atlântica, de acordo com o Inventário Florestal 2020 da Secretaria de Infraestrutura e Meio Ambiente do Estado de São Paulo (SIMA/SP-IF), disponível na plataforma DataGeo (Figura 2).

**Figura 2.** A área objeto deste parecer técnico é coberta por vegetação classificada como “Floresta Ombrófila Densa”, bioma Mata Atlântica, conforme Inventário Florestal 2020, disponível na plataforma *DataGeo*. Fonte: *DataGeo*.

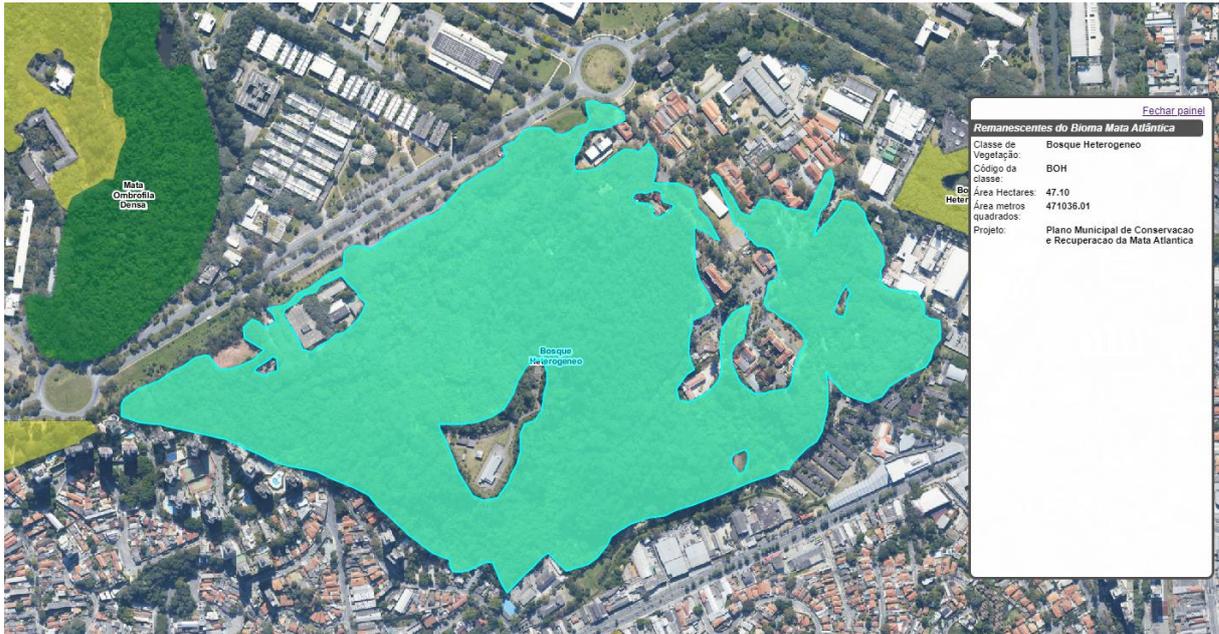
**Figura 3.** A área também é classificada como “Bosque Heterogêneo”. Fonte: *GeoSampa*.

Trata-se de formação florestal com tipologia mista, que mescla espécimes nativos e exóticos, apresentando fisionomia arbórea com a presença de exemplares de eucaliptos (*Eucalyptus sp*) no estrato superior (dossel) e vegetação secundária da Floresta Ombrófila Densa (Mata Atlântica) em regeneração no sub-bosque.

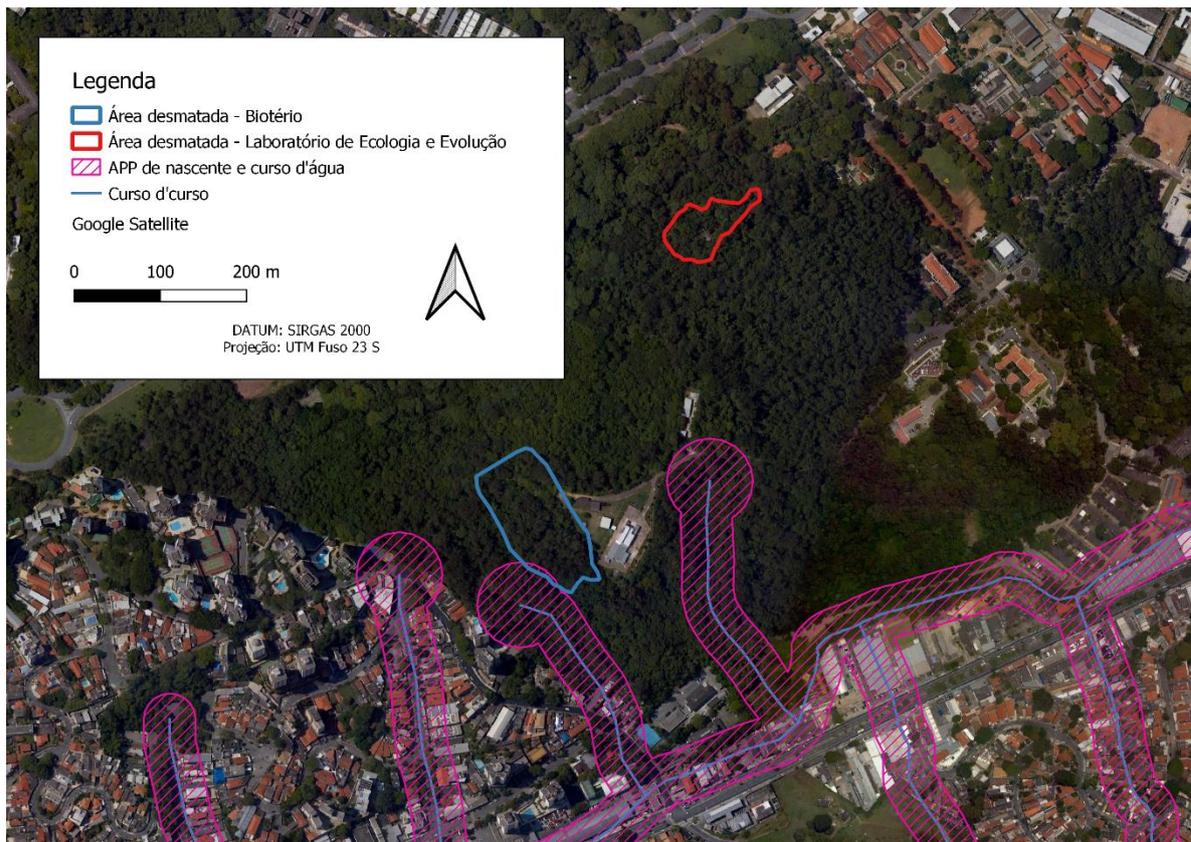
Segundo a plataforma GeoSampa, da Prefeitura Municipal de São Paulo (PMSP), a área do IB possui três (03) nascentes com seus respectivos cursos d'água, tributários do córrego Pirajussara Mirim, que deságua no córrego Pirajussara, um dos mais importantes da região do Butantã (Figura 4).

**Figura 4. Representação das APPs de nascente e curso d'água no interior do Instituto Butantan.**

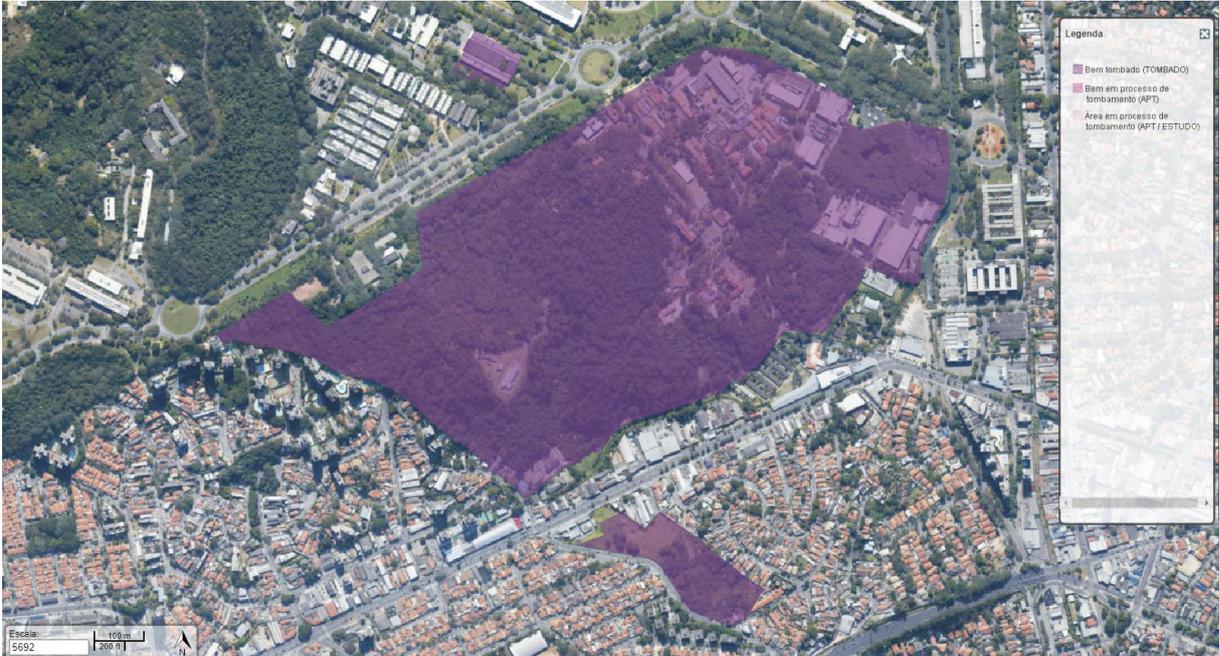
A área do Instituto Butantan está tombada, conforme consta da plataforma digital GeoSampa da PMSP (Figura 5).

Figura 5. O Instituto Butantan é considerado bem tombado. Fonte: *GeoSampa*.

A Resolução n. 05/91, item 32) declara, por unanimidade dos conselheiros do Conselho Municipal de Preservação do Patrimônio Histórico, Cultural e Ambiental da Cidade de São Paulo – CONPRESP, tombado o bem “Instituto Butantan” – localizado na Avenida Vital Brasil, 1500 – Butantã.

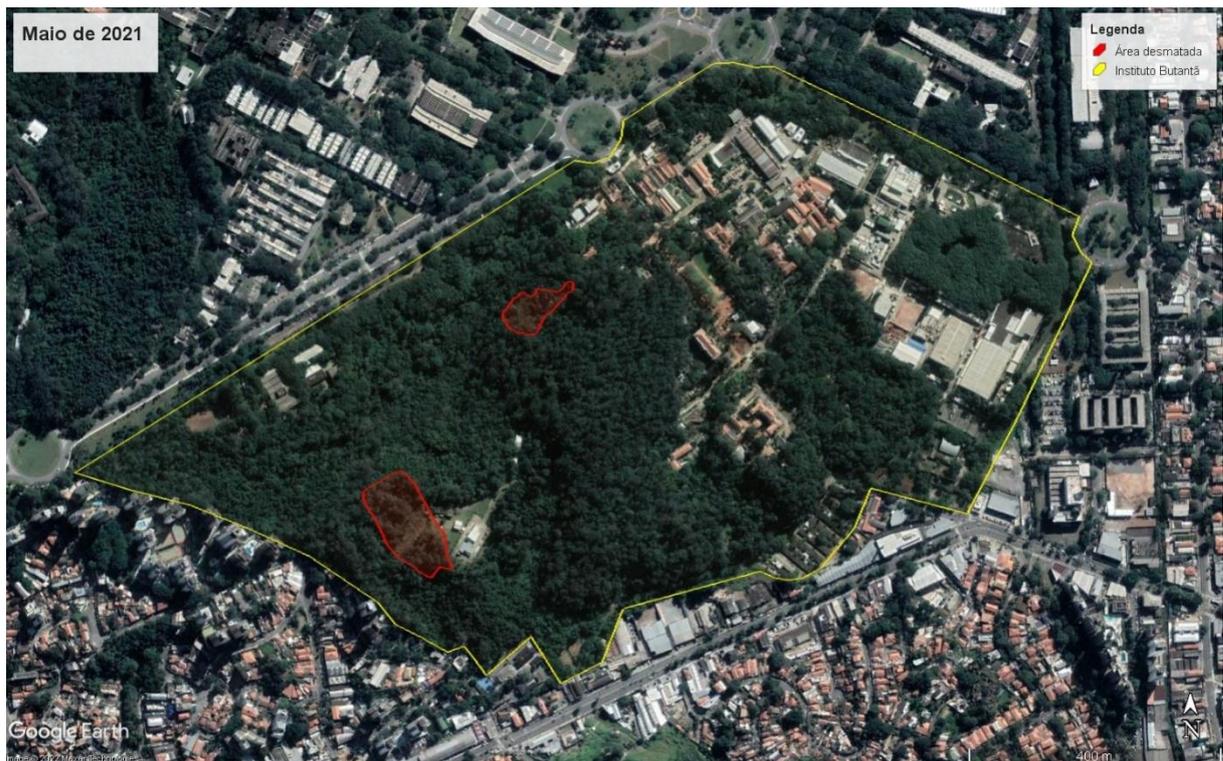
Em maio de 2021 observa-se que a área ainda não havia sofrido intervenção de desmatamento (Figura 6).

**Figura 6.** Em maio de 2021 a área ainda não havia sofrido intervenção de desmatamento. Fonte: *Google Earth*.

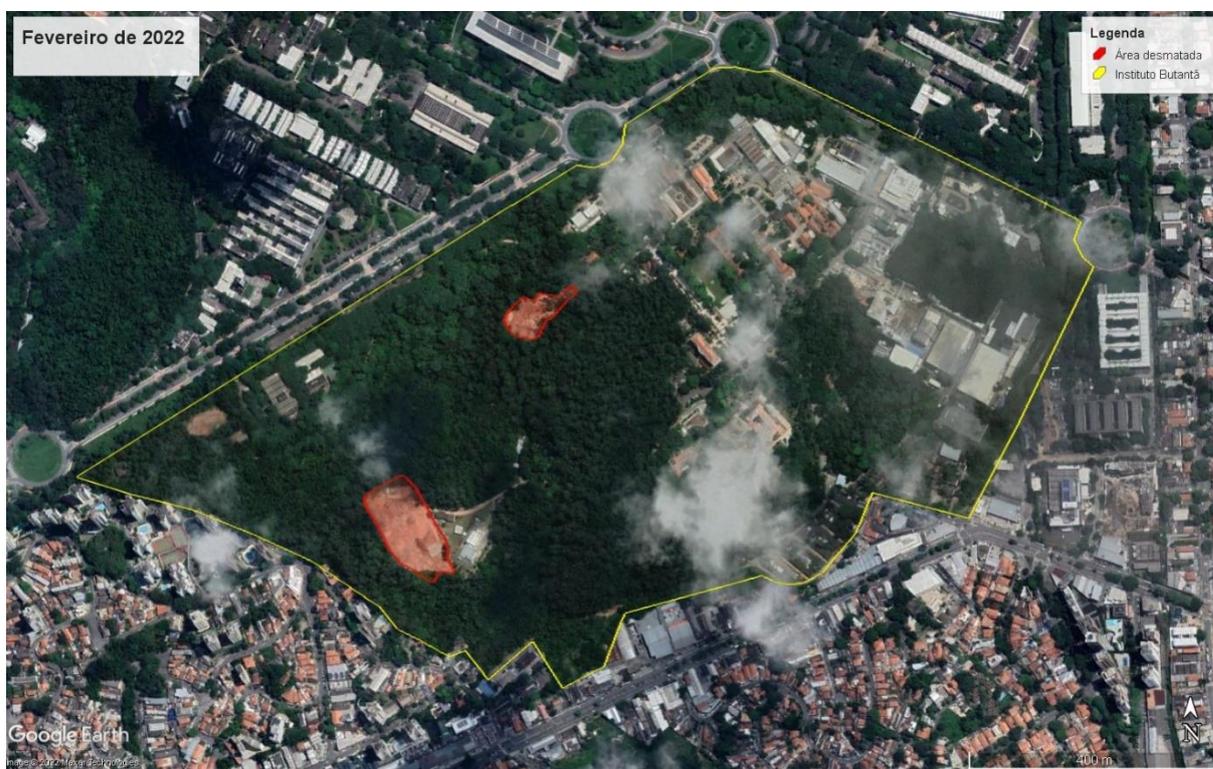
Em fevereiro de 2022, a área já havia sofrido significativa intervenção com desmatamento acentuado (Figura 7).

**Figura 7. Em fevereiro de 2022, a área já havia sofrido significativa intervenção com desmatamento acentuado Fonte: Google Earth.**

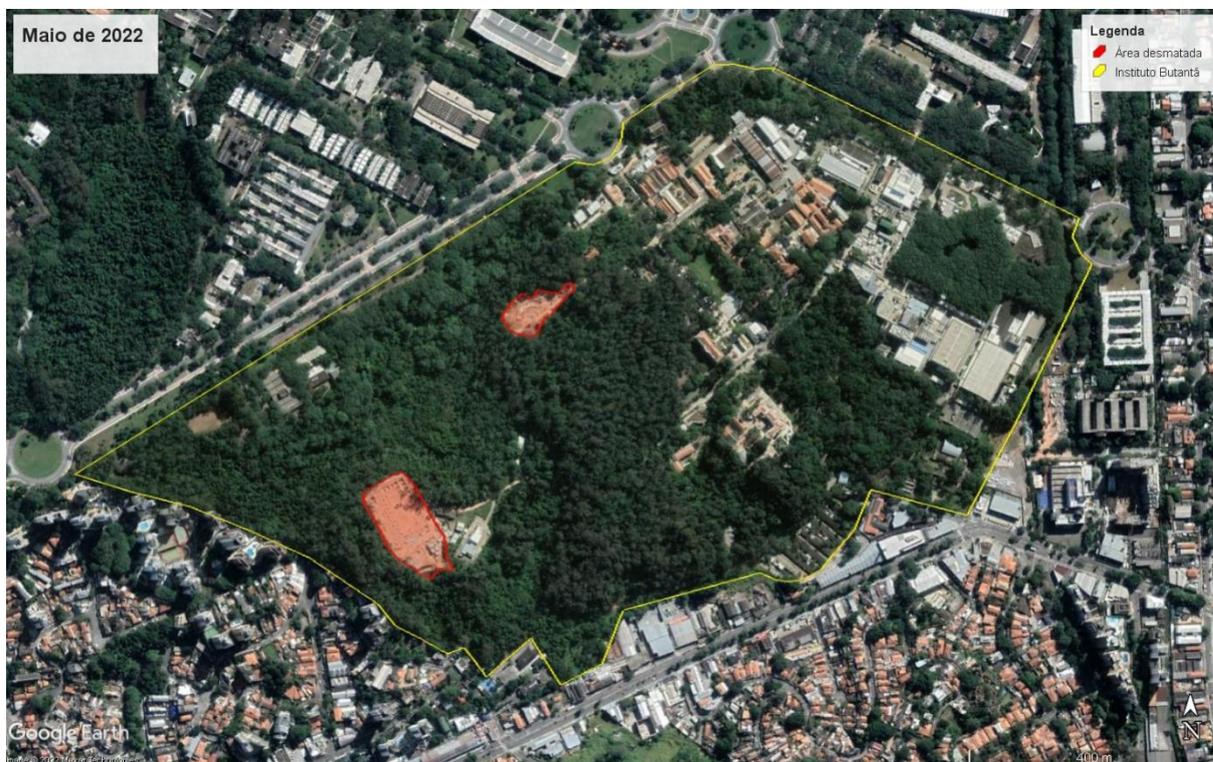
A situação de degradação permanece até o registro da última imagem de satélite, em maio de 2022, com área total desmatada de aproximadamente 17.400 m<sup>2</sup> (Figura 8).

**Figura 8.** A situação de degradação permanece até o registro da última imagem de satélite, em maio de 2022. Fonte: *Google Earth*.

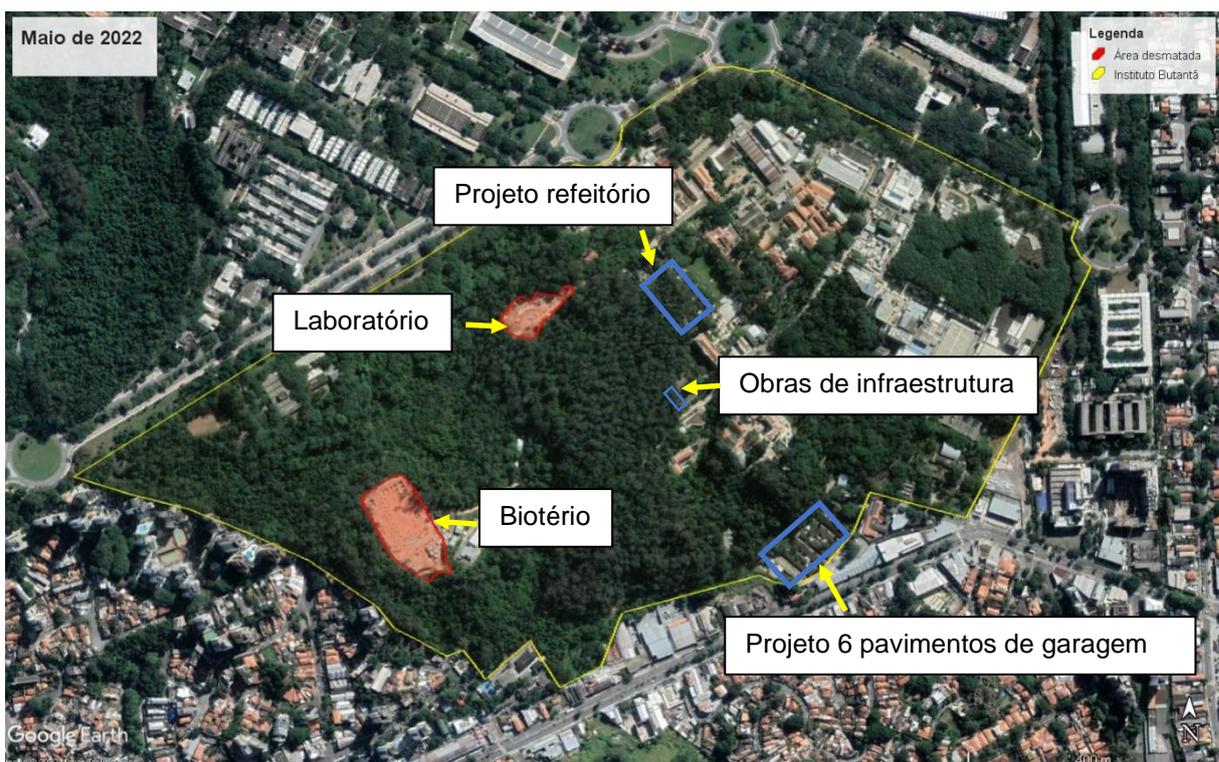
Foi realizada vistoria técnica no local em 26/09/2022 com o objetivo de apurar melhor as informações trazidas pela denúncia. Durante a vistoria foi possível identificar a danosa intervenção na floresta inserida nas dependências do referido instituto, em diversos pontos (Figura 9).

**Figura 9. Áreas que sofreram (vermelho) ou sofrerão (azul) intervenção de desmatamento.**

Em relação à figura 9, os polígonos vermelhos representam as áreas que já foram desmatadas e os polígonos azuis representam as áreas onde se pretende expandir o lesivo corte arbóreo.

Diante de todo o exposto, **recomenda-se, preliminarmente, e com urgência, a paralisação imediata de toda a degradação e desmatamento de qualquer área nas dependências do Instituto Butantan.**

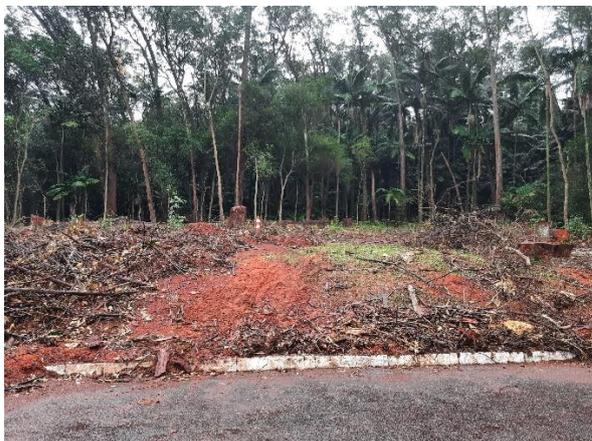
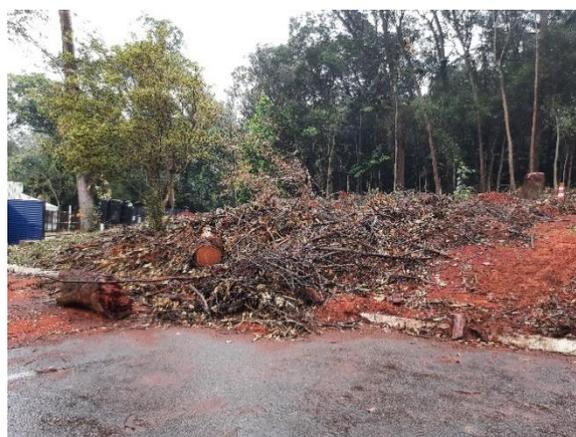
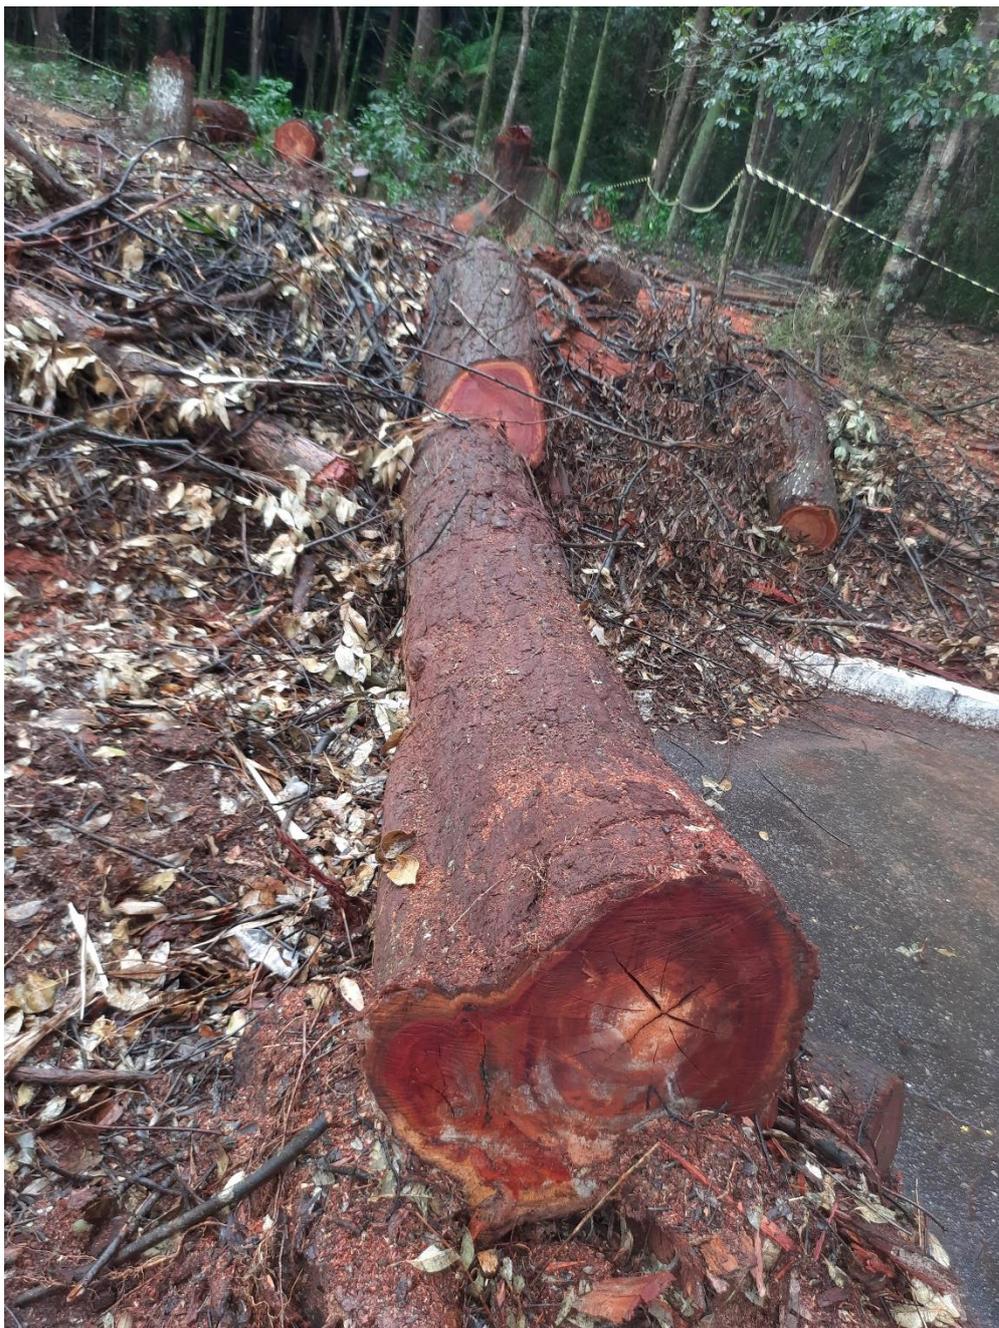
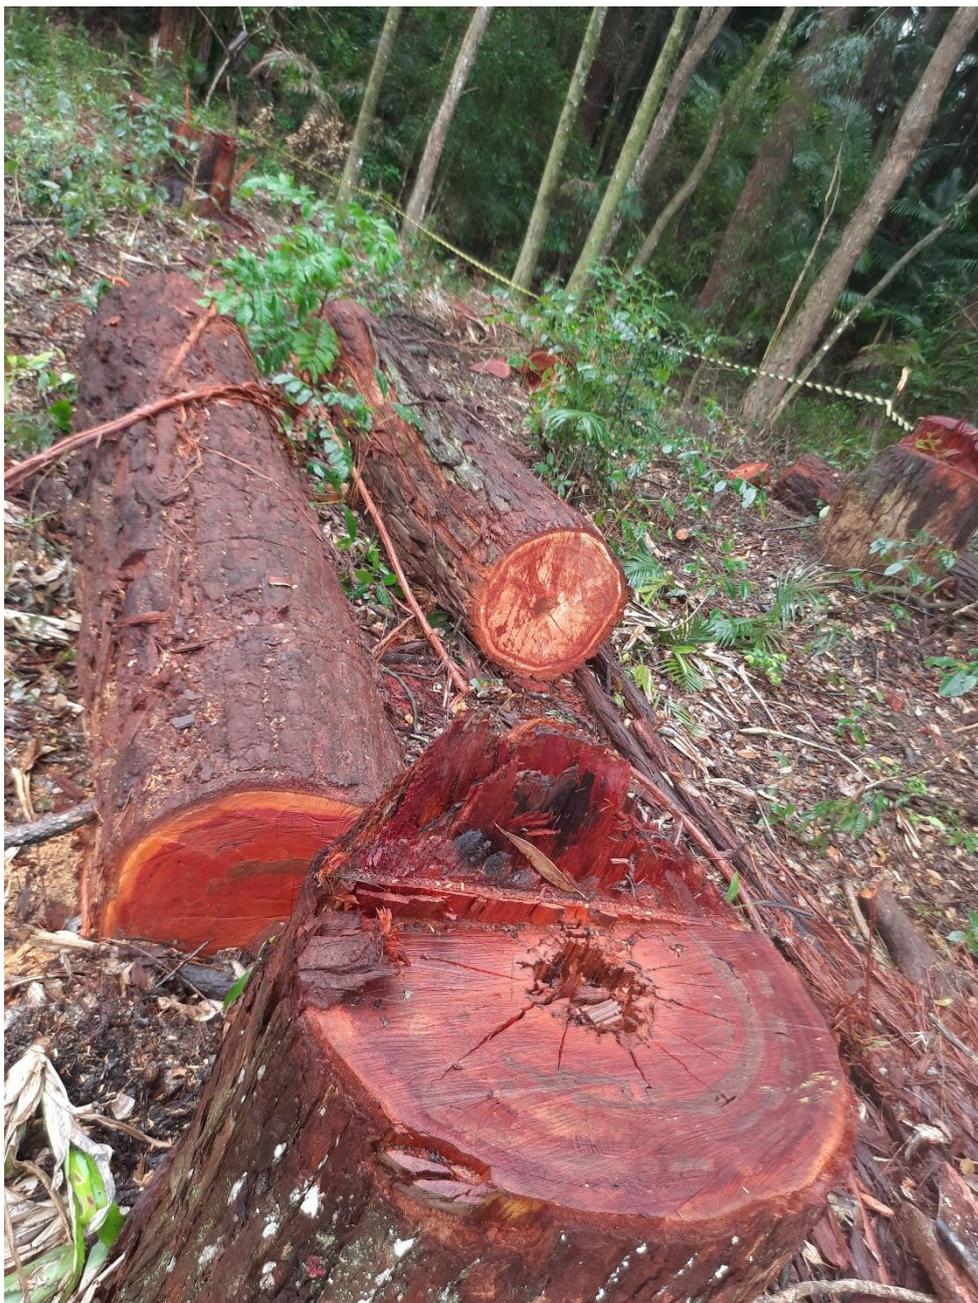
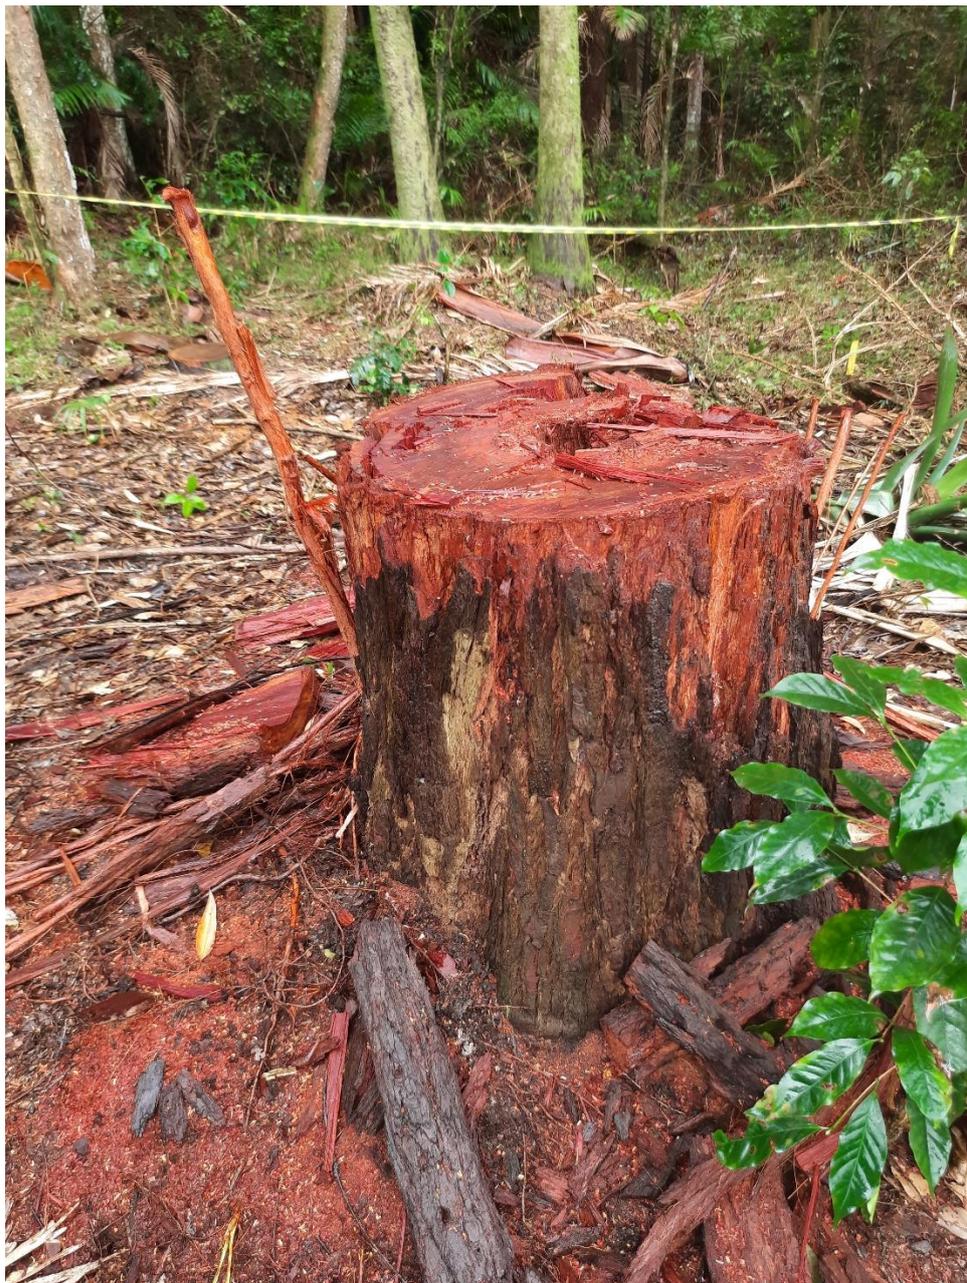
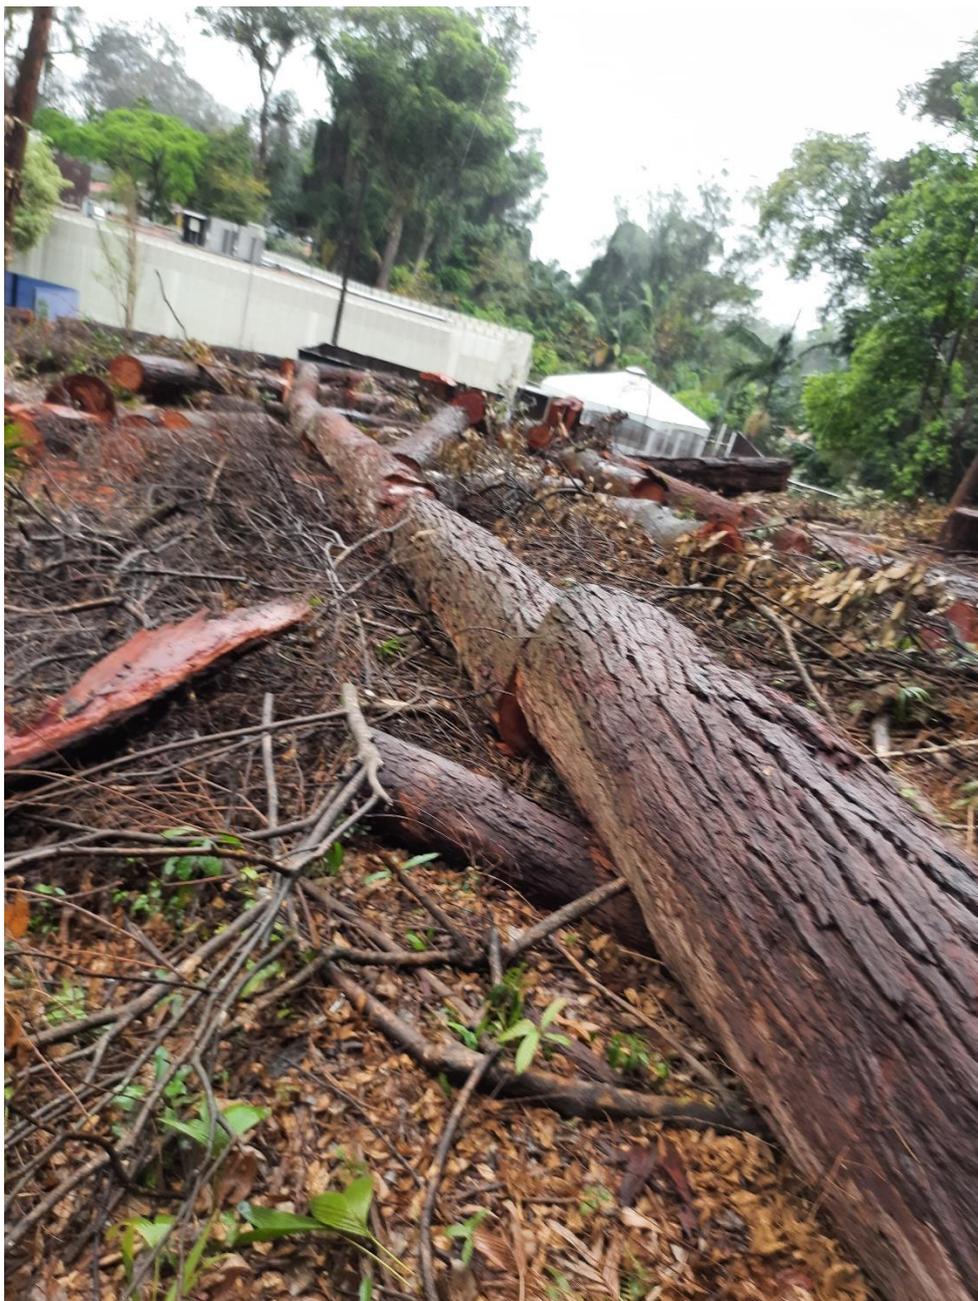
Essa área apontada na figura 9 corresponde à primeira área vistoriada, na entrada do Instituto Butantan. De acordo com a área técnica do meio ambiente do IB, estão sendo executadas obras de infraestrutura nessa área, como a construção de reservatório vertical de água.

As fotos a seguir, tiradas durante a vistoria, registram cortes recentes realizados na borda de área coberta por Bosque Heterogêneo, formação de tipologia mista que, no local, apresenta vegetação secundária da Mata Atlântica em regeneração no sub-bosque sob o dossel formado por árvores de grande porte com predomínio de eucaliptos em destaque nas fotos a seguir.

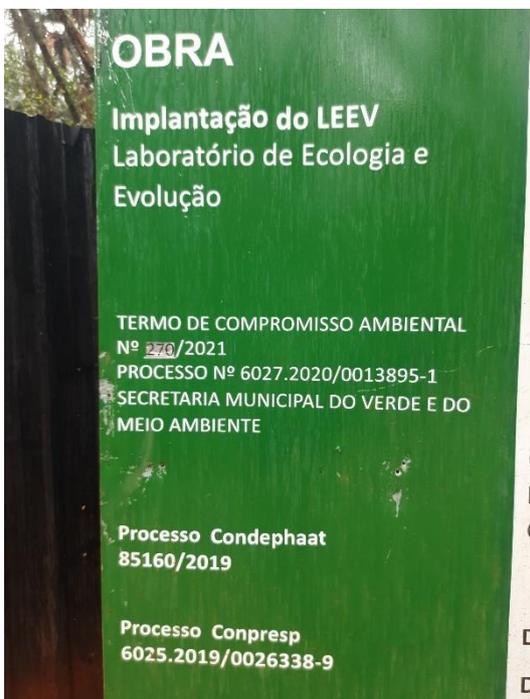
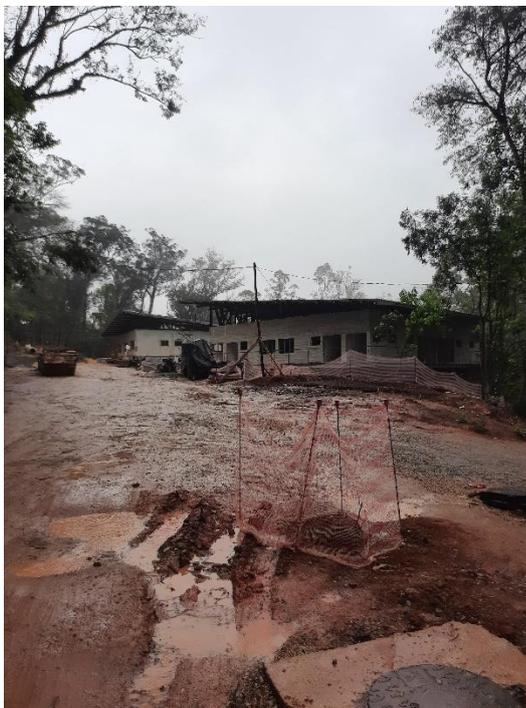
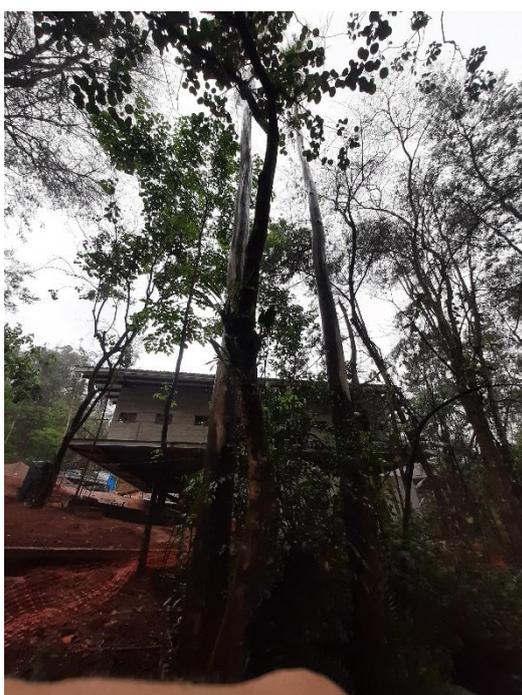
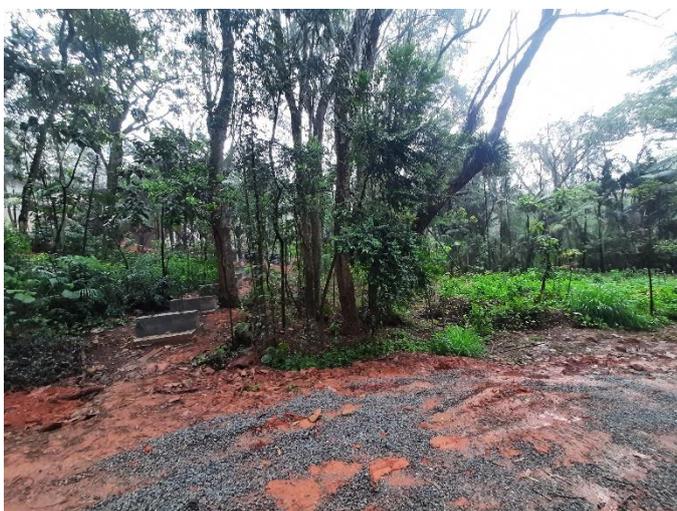
As obras na área desmatada para a construção de um novo laboratório de Ecologia e Evolução também estão em ritmo acelerado.

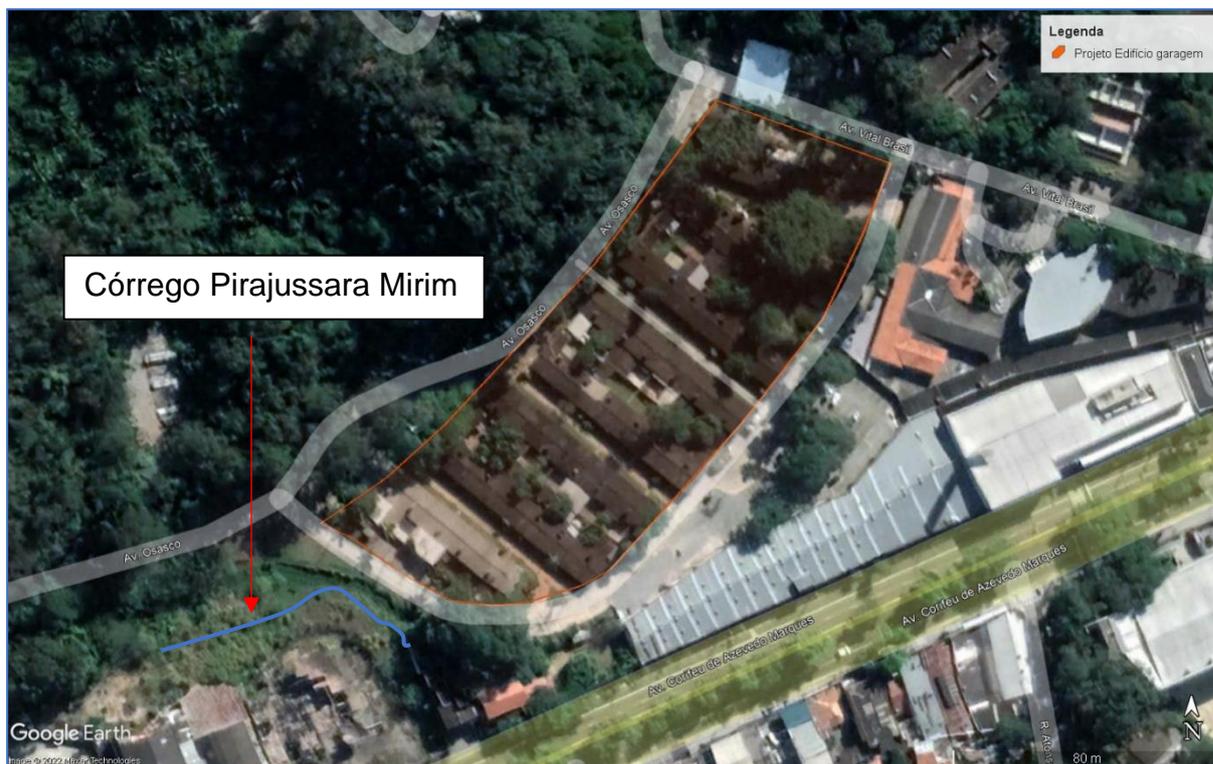
Foi possível observar em vistoria que a área objeto deste projeto não se trata de maciço florestal, porém é ocupada por antigas casas que serviam de moradias aos antigos trabalhadores quando a área ainda era uma fazenda, o que reflete o grande valor histórico, destacando que essas construções antigas se localizam na área envoltória dos tombamentos pelo CONPRES P e CONDEPHAAT. Não nos foi passado previsão para o início das obras.

**Figura 10.** Área onde será executado o projeto de construção do Edifício Garagem com seis pavimentos em Área de Preservação Permanente. A linha azul representa o córrego Pirajussara Mirim.

Recomenda-se, ainda, aprofundar a investigação sobre a justificativa dos projetos de edifício garagem e restaurante sobre o suposto interesse público para executá-los mediante impactos ao meio ambiente e ao patrimônio histórico.

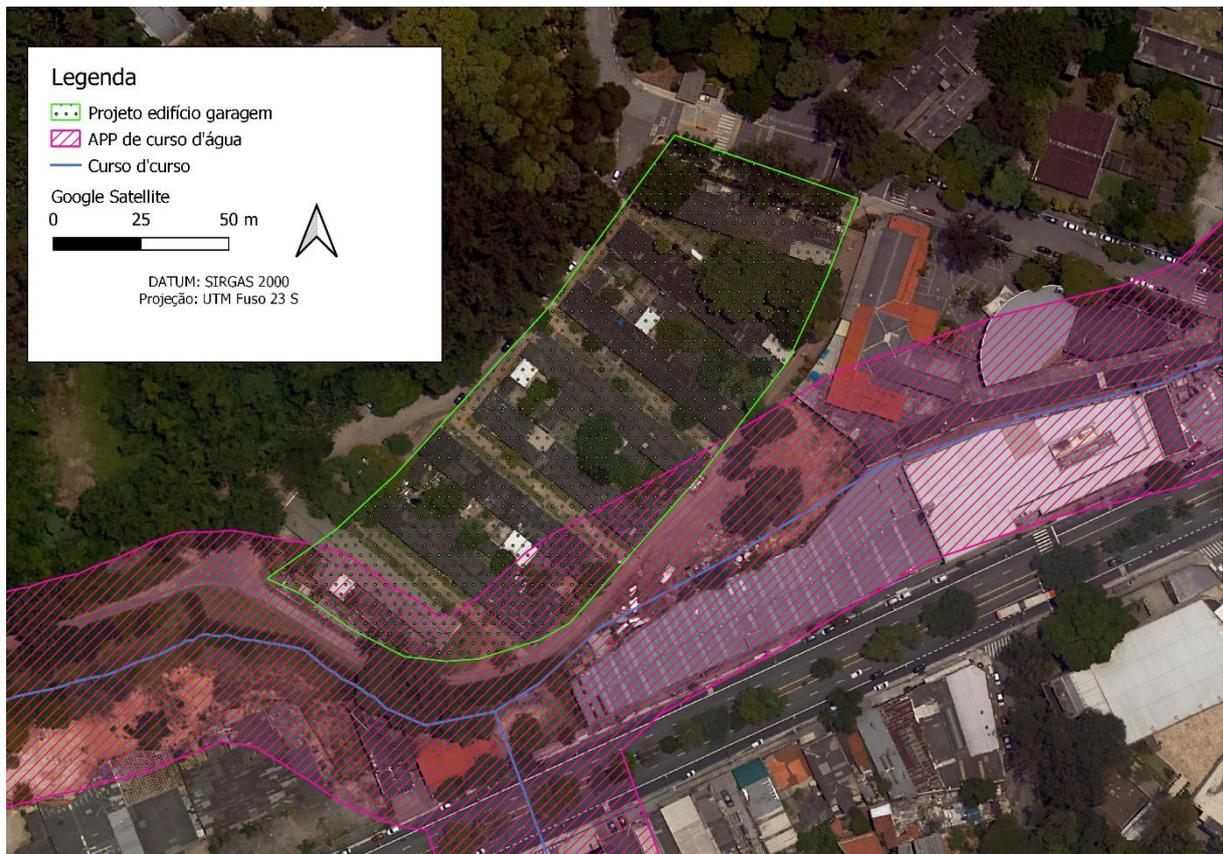
Cabe ressaltar que parte do projeto será executado em área de preservação permanente – APP do córrego Pirajussara Mirim, e que as construções apontadas nesta área delimitada pelos polígonos nas imagens 10 e 11 são construções inseridas na área envoltória dos tombamentos pelo CONPRESP e CONDEPHAAT (Figura 11).

**Figura 11. O polígono verde representa o local que sofrerá intervenção para a construção do edifício garagem em APP, em área envoltória ao bem tombado.**

Segundo a área técnica do meio ambiente do IB, essas construções que serão demolidas, no passado serviam de moradia para os trabalhadores na época em que o local ainda era a Fazenda Butantan, o que reflete um valor histórico incalculável. A demolição dessas antigas construções fere notoriamente o patrimônio histórico não apenas do município, mas do Estado de São Paulo e do país, considerando a significativa influência deste nobre Instituto na história da criação de imunizantes para a sociedade como um todo, o que merece ter suas origens históricas preservadas. Além disso, o edifício garagem projetado no local poderá prejudicar a visibilidade da admirável paisagem natural tombada na área contígua.

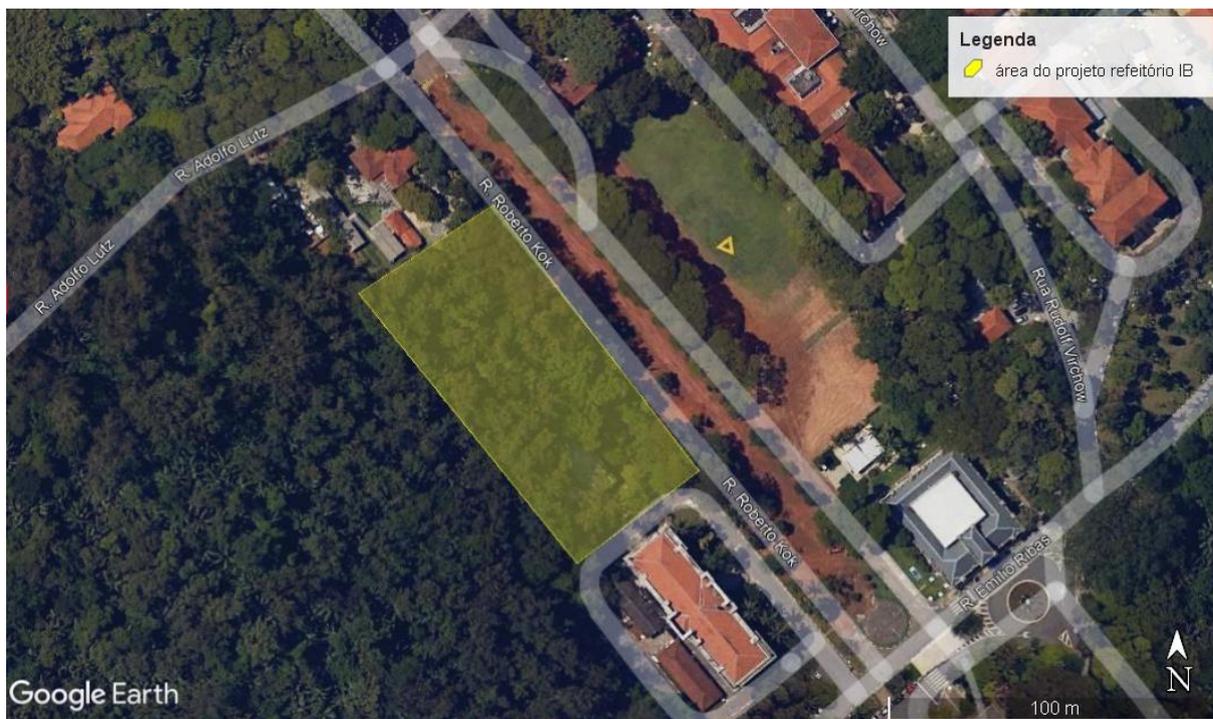
Conforme informado pela área técnica do meio ambiente do IB, o projeto para a construção de um refeitório será executado em área ocupada por mato florestal protegido ambientalmente, com desmatamento previsto de aproximadamente 5.000 m<sup>2</sup> (Figura 12).

Figura 12. Área com aproximadamente 5.000 m<sup>2</sup> do projeto de construção de refeitório no interior do Instituto Butantan.

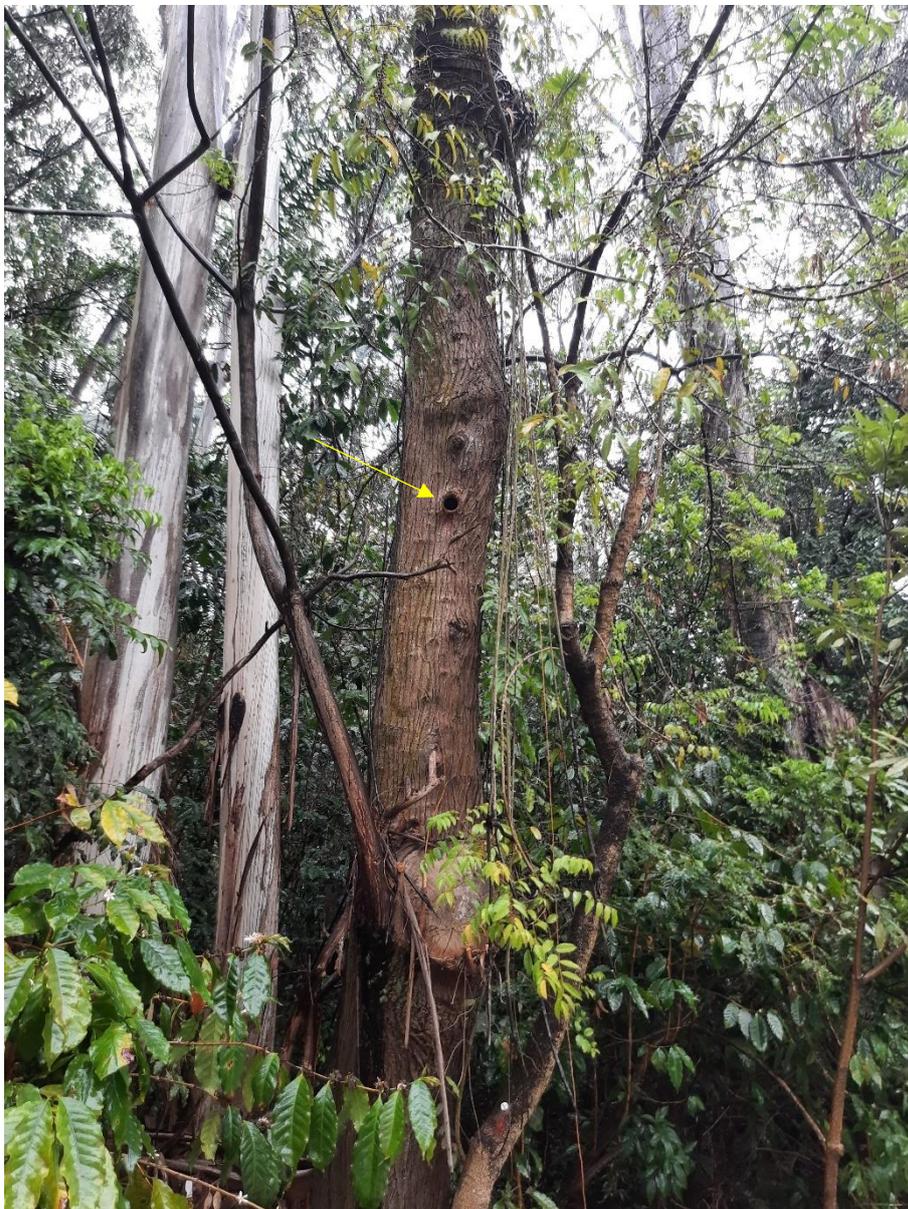
Durante a vistoria foi possível identificar na área a ser desmatada para a construção do refeitório, indivíduos arbóreos de grande porte, inclusive com ninhos que aparentam ser de pica-pau (Figura 13 - seta amarela).

**Figura 13. Indivíduo arbóreo de grande porte com ninho de pica-pau.**
